## 岡山市立旭東幼稚園旧園舎の構造に関して — 江川式小屋組の八角タイプ —

Report on the survey of the structure plan in the building of Okayama Municipal Kyokuto-kindergarten.  
— In case of the octagonal roof truss of the Egawa formula —

熊城 正樹・大草 一憲

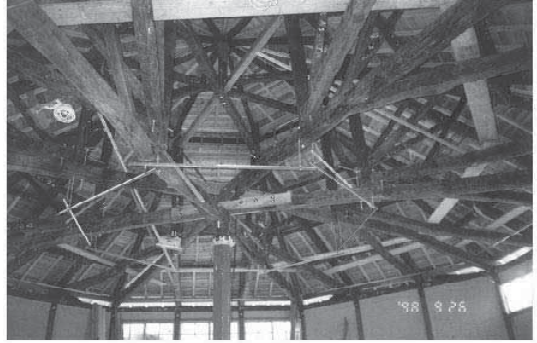
写真3-2 遊戯室 小屋組  
旧旭東幼稚園

遊戯室は写真 3.2 及び図 6-2 のように、小屋組が架けられるが、中央柱上で交差するので、梁(下弦材)は反りの有る野物材が使用され、模式図 1-4 のように水平にはなっていない。

また、上弦材でも反りの有る梁材を交差しているが、斜材(上弦材)、束との接点で芯ずれ(模式図 1-4)をおこし、力がスムーズに流れない状態で、素直なクインポストトラスとはいえない状態になっている。この状態は、修理報告書<sup>註1</sup>(写真 40 遊戯室母屋の小屋組部分)に見て取れるが、ちょうど上弦材の背成分ほどずれている。

前述したように、上弦材と束の間で芯ずれが発生しているが、梁成程度になっている。

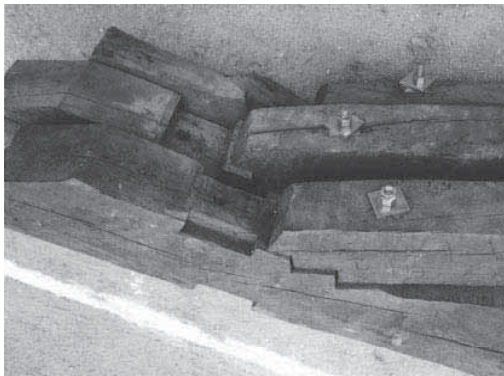
写真3-3 保育室 トラス端部  
旧旭東幼稚園

写真 3.3 及び図 4-3 はトラス端部だが、トラスの仕口としては十分で、手作りボルトで緊結されていた(写真は新しいボルト)。保育室と遊戯室取合い部は添梁が柱と桁に釘打されており、柱の頭部に頬杖を設けたのと同様の効果をもっている。

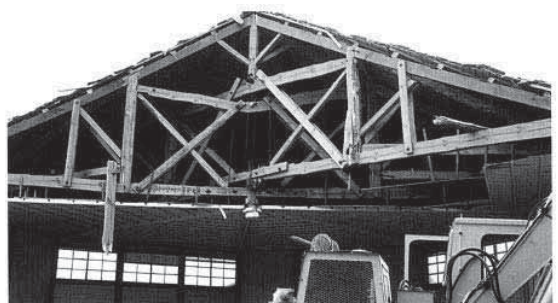
写真3-4 小屋組の様子  
総社幼稚園

総社幼稚園の中央小屋組に関しては、小屋根がないこともあり、模式図 1-3 のクインポストトラスを対角に架け渡し、中央の上弦材と下弦材が交差する部分には、補強材をクロスに入れることで変形留めとし強度を確保しているのが判る。

トラス部材は下弦材も製材された矩形断面で、旭東幼稚園の反りのある下弦材とは違っている。

トラス構造の場合、上弦材は圧縮、下弦材は引張となり、断面は上弦材が大きくなるか同断面になるのが普通で、写真 3-4 の施工はこの原則に一致している。
