津山市内公共小集会施設の構造的課題と安全安心の環境整備への研究と実践
津山福祉住宅研究会の実践活動から福祉的環境整備の必要性を考察する

美作大学・美作大学短期大学部紀要（通巻第62号抜刷）

The structural problems of small public assembly places in Tsuyama city and a practical study on securing its safe condition: Considering the need of environmental improvement from the social welfare perspective through the activity of Tsuyama Fukushi Jutaku Kenkyu-kai (social care houses study group in Tsuyama)

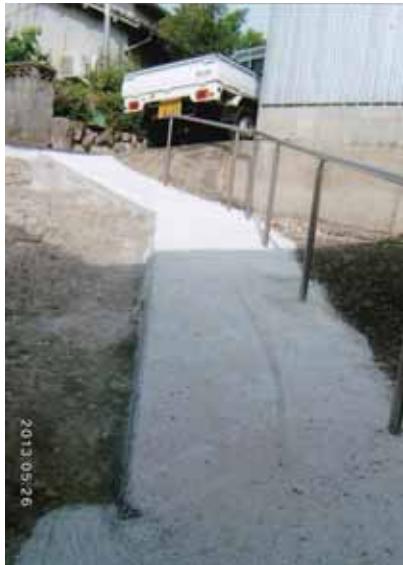
写真1 坂道をコンクリートで再舗装した状態

- ・コンクリートで幅1000mm程度を再舗装した。
- ・表面は、滑らないようハケ目を入れた。
- ・アルミ製手すり、高さ800mmを設置した。

- ①路面の整備は、公道よりの通路を幅1000mm程度舗装する。その際、公道と接する箇所に段差が出来ないよう注意する。
- ②坂道若しくはコンクリート階段の場合は、ステンレス製又は、アルミ製手すり（高さ750mm～800mm）を取り付ける。
- ③排水溝にグレーティングがある場合は、網目の小さいものが設置されているか注意する。
- ④玄関ポーチの段差は、通常歩行する箇所のみ、幅約1000mmのミニスロープにする。勾配は1/15以上が良い。

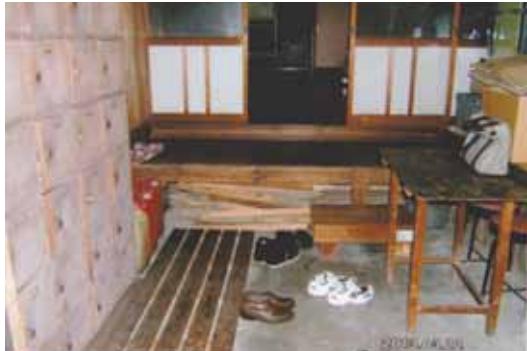
写真2 土間から上り框周辺の改修前の状態

- ・上り框が高い(510mm)ので、中央に不安定な踏み台が設置されていた。
- ・スノコ板の板間隔が広すぎて、足の指をはさむ危険があった。
- ・土間全体が乱雑でつまずきの原因となる。

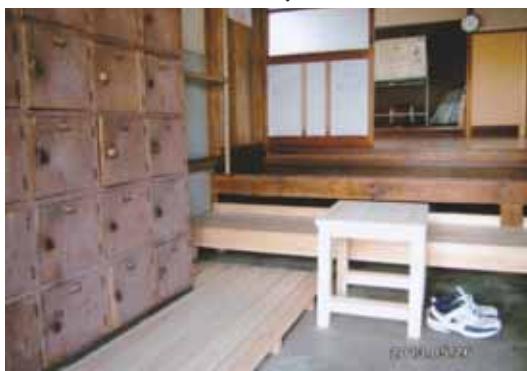
写真3 スノコ板と式台を設置した状態

- ・踏み台を撤去し、式台を上り框とコンクリート床との等分の高さで設置した。
- ・板間隔の狭い(7mm)スノコ板を、下駄箱周辺に敷きつめた。
- ・靴脱ぎイスも設置した。

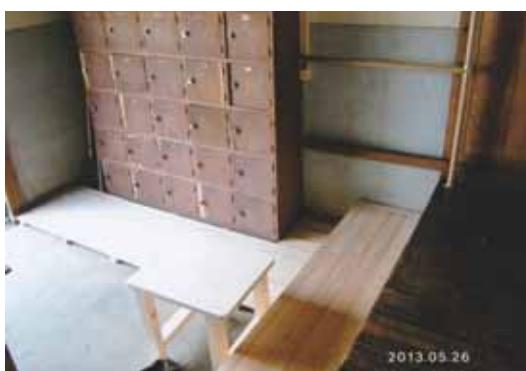
写真4 上り下り用に手すりを取り付けた状態

- ・下駄箱側の壁面に横手すり、上がり框と鴨居に両端を固定したたて手すりを取り付けた。

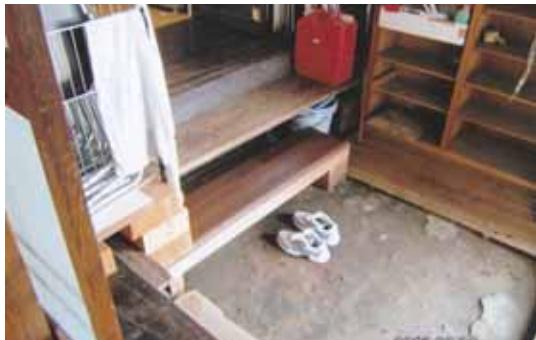
写真5 土間から上り框周辺の改修前の状態

- ・上り框まで、不均等な高さの簡易な踏み台、簡易な式台と3段になっている。手すりはない。
- ・玄関サッシ戸敷居に150mmの段差が出来ていた。
- ・土間は凸凹しており、幅の狭いスノコ板が敷かれていた。

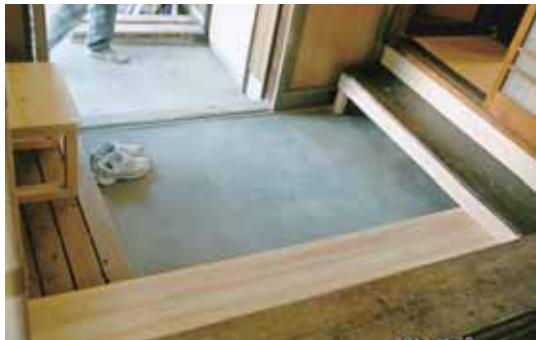
写真6 固定した踏み台を設置し、土間をコンクリートに舗装した状態

- ・踏み台を撤去して、踏面の十分ある(500mm)固定した踏み台を既存の式台とコンクリート土間との等分の高さで設置した。
- ・土間を入口敷居の高さに合わせて、コンクリートで打ち増しした。
- ・既存の式台も補強して安定性を確保した。

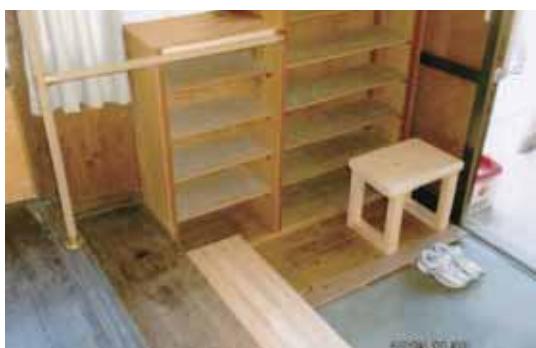
写真7 上り下り用に手すりを取り付けた状態

- ・下駄箱に横手すり、上り框と鴨居に両端を固定したたて手すりを取り付けた。
- ・既存のスノコ板の幅を拡張した。靴脱ぎイスを設置した。

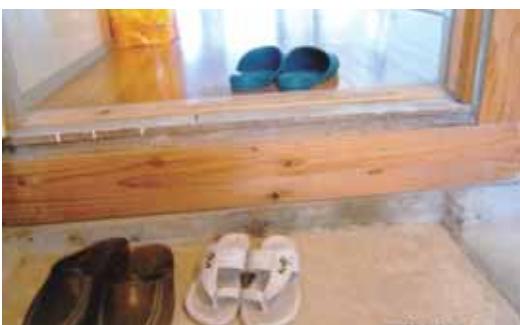
写真9 通路と土間との段差がある状態

・奥の大便所まで、集会室廊下から高さ 210mm の段差がある
コンクリート土間を上がり下りする必要があった。

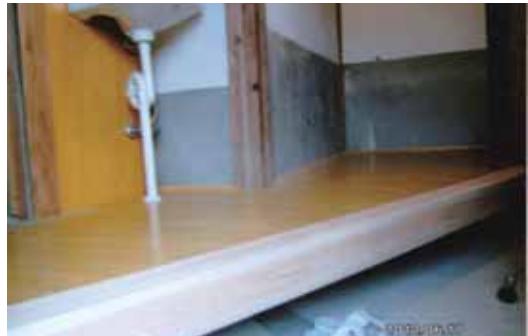
写真10 渡り廊下を設置し、手洗い器を調整した状態

- ・トイレ入り口と廊下をつなぐ渡り廊下を設置した。
- ・写真中央の柱角 45 度の向きでたて手すりを取り付けた。
- ・手洗い器を約 300mm 高く、再設置した。

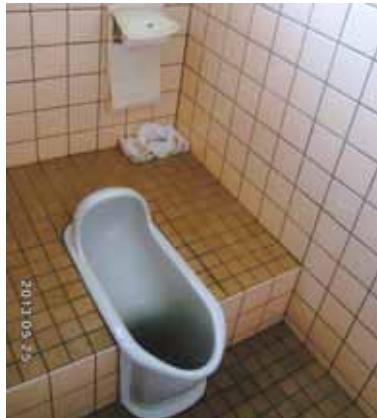
写真11 男女共用トイレの内部

- 男女共用便器トイレの内部に手すりはない。

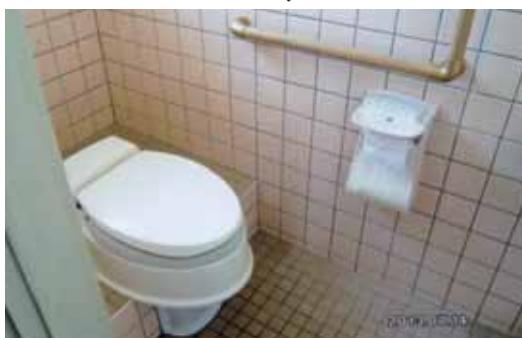
写真12 洋式便座を据え付けた内部

- 既存便器に、洋式便座を据え付けた。
座る向きが反対になってしまっても、既存の空間で立ち座り動作が十分とれた。
- L字型手すりを取り付け、ペーパーホルダーを左側壁に変更した。

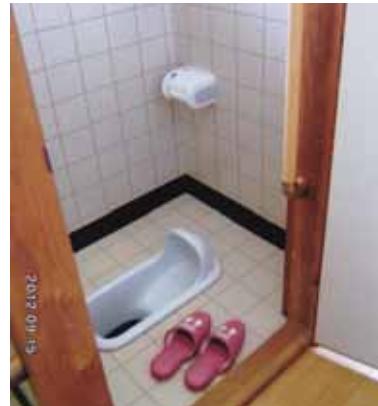
写真13 和式便器トイレの内部

- 和式便器トイレで、内部は柱芯-芯910mm×910mmであり空間がとても狭い。
- 手すりが付いているが戸を閉めると使用できなかった状態であった。

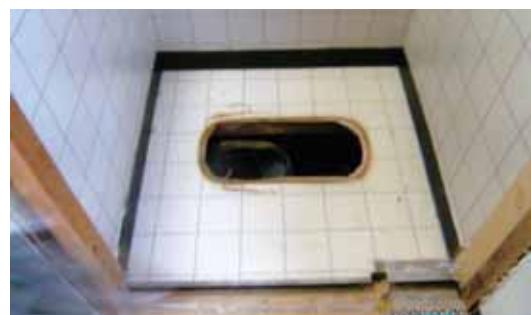
写真14 和式便器を取り除いた跡

- 立ち座りの空間（便器前端から800mm以上）を確保するため、出入り口戸と袖壁を取り除いた状態。

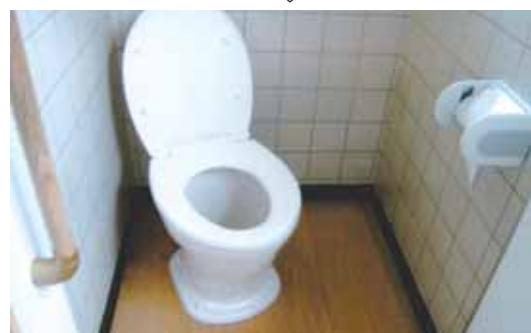
写真15 洋式便器を据え付けたトイレ内部

- 便槽の穴に洋式便器を据え付けた。
- 内部を柱芯-芯910mm×1820mmに拡張した。
- L字型手すりの取り付けが難しいので、たて手すりのみ取り付けた。
- ペーパーホルダーの位置を左側壁に変更した。

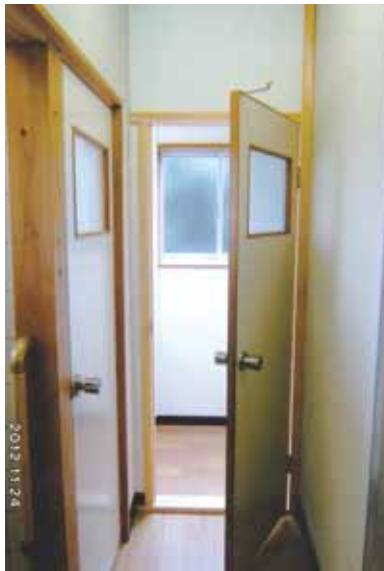
写真 16 洋式トイレの外部

- 廊下正面にタレ壁、袖壁、戸枠を付け、既存の戸を活用した。

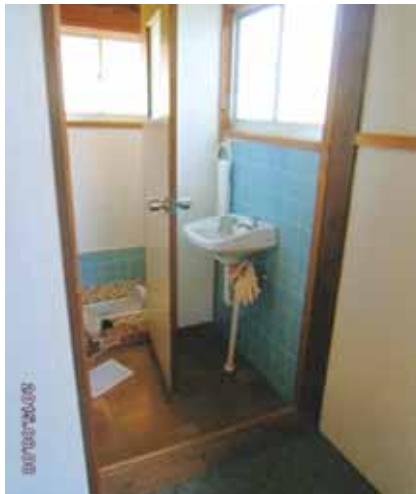
写真 18 和式トイレの外部

- 和式便器で便槽の穴に、履物が落ちそうで不安感があり、使い勝手がとても悪い状態であった。
- 子どもたちも不安がつて使用しない。
- 出入口に50mm程度のトイレと廊下を仕切る段差がある。

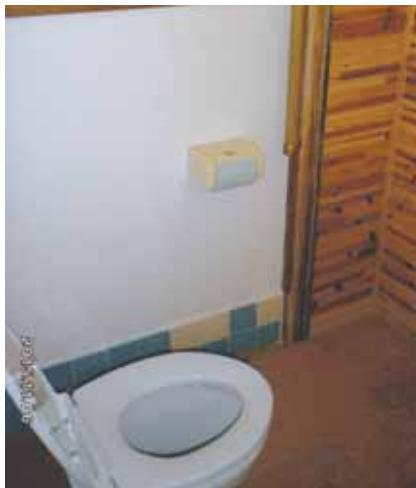
写真 19 洋式便器を据え付けたトイレ内部

- 洋式便器を据え付けた。
- たて手すりを取り付け、ペーパーホルダーの位置を左側壁に変更した。

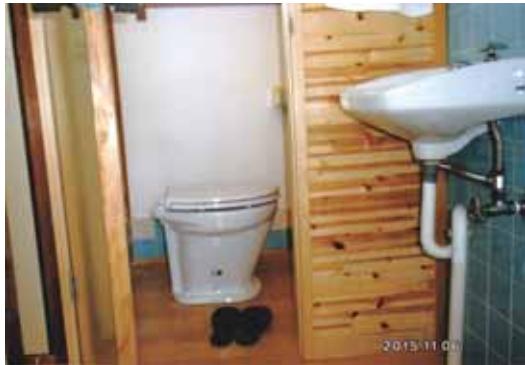
写真21 洋式便器を据え付けたトイレ外部

- ・トイレ入口の段差解消のため、トイレ内部床面を50mmかさ上げし、廊下との段差を解消し、洋式便器を据え付けた。
- ・手洗い器を50mm上げた。又、水栓下部から便器洗浄器具も取り付けた。
- ・出入口戸の開閉を十分とるために、右から左側に取り付け外開きにした。
- ・出入口空間を広くするため、出入口戸の袖壁を少し（100mm）廊下側に出した。
